CIRCULAR TÉCNICA GENERAL N° 108

ANTENA GPS 27 dB 3-5 MTS. (KHD-P1) (ANT-G-M1_5M)

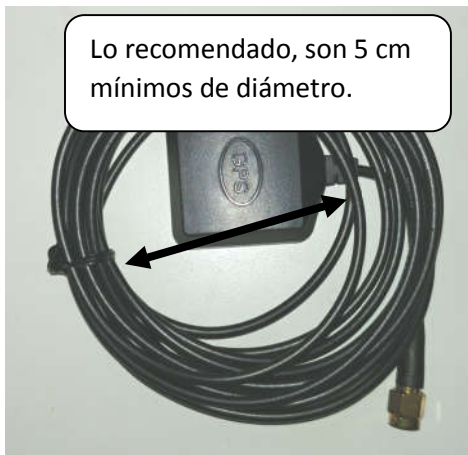
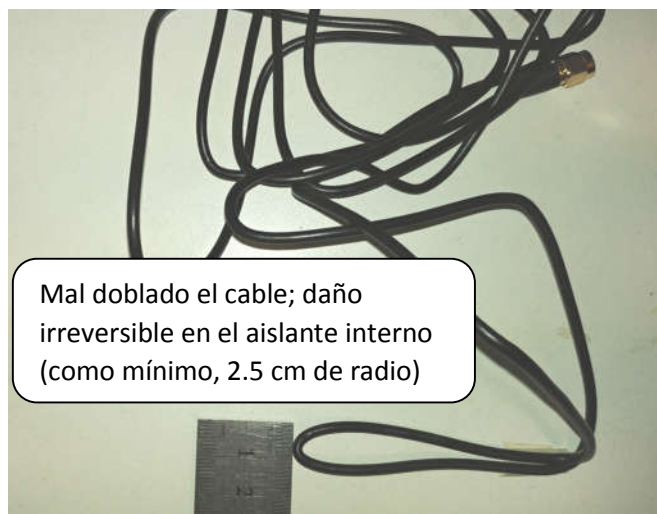
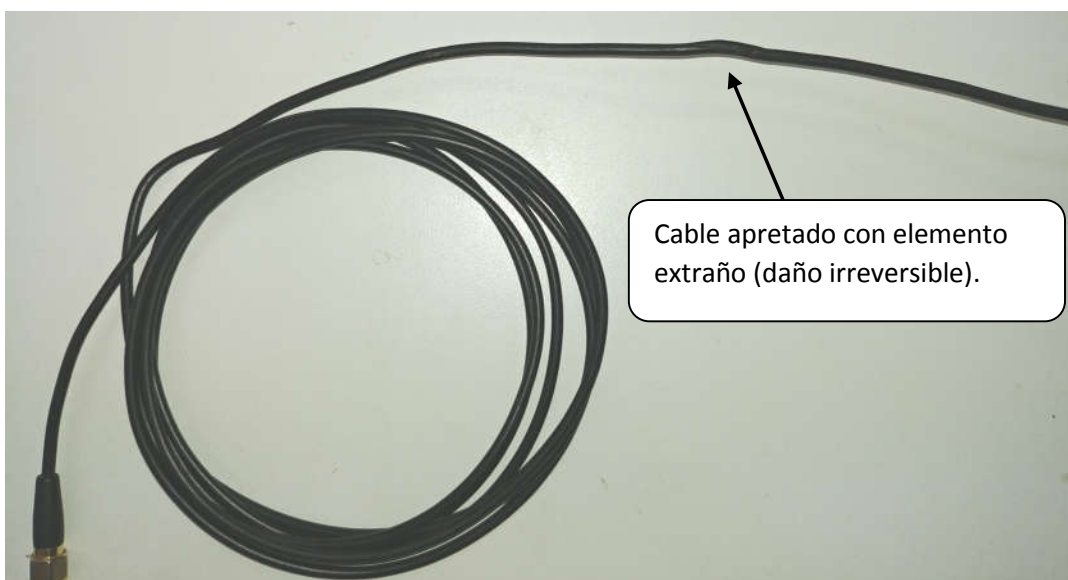
Luego de analizar las antenas recibidas y descartar que pudiera ser el módulo GPS, se determinó que la falla es atribuible a dos causas:

a) Cable que fue doblado de manera muy cerrada; lo cual, produjo un daño en el aislante interno, que no se soluciona más, por más que se lo estire y quede en posición extendida.

b) Cable dañado por roces o apretado excesivamente por precinto /elemento extraño.

- Debe quedar lo más extendido posible; si hay que doblarlo, que no sea a un radio menor de 2,5 cm.
- No debe pasar por lugares donde pueda sufrir roces o ser apretado por piezas móviles.
- Los precintos, se deben ajustar suavemente.
- El excedente, debe ser precintado correctamente; sin doblar en exceso.
