Avellaneda, 31 de enero de 2017.

CIRCULAR TÉCNICA GENERAL N° 100

Ubicación del relé, en el tractor.

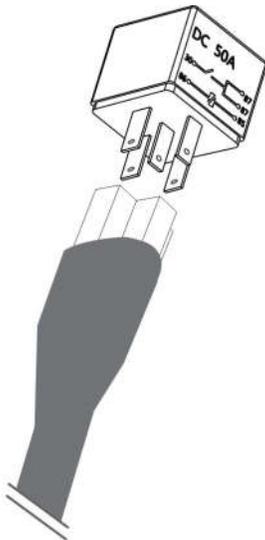
Sr. Instalador: se detectaron varios casos de relé, que dejaron de funcionar o lo hacían erráticamente, debido a que fueron instalados fuera de la cabina del tractor y se dañaron por efecto de la acción del agua /humedad.

Recordamos que el relé provisto, NO es apto para intemperie.

Es de suma importancia, instalar el relé, dentro de la cabina; protegido del agua y con las conexiones hacia abajo.

Importante: si Ud. recuerda haber instalado un relé fuera de la cabina, coordine y corrija a la brevedad.
